Expertise pour le Comité d'Hygiène, de Sécurité et des Conditions de Travail de la CGFTE Nancy. Accidents : est-il prudent de ne pas écouter les conducteurs ? Analyse de l'expertise du Tribunal Administratif

**Analyse de l'exploitation du tramway sur pneu et du réseau hiérarchisé
des transports urbains de la Communauté Urbaine du Grand Nancy**

Accidents : est-il prudent de ne pas écouter les conducteurs ?

Note de travail — janvier 2002

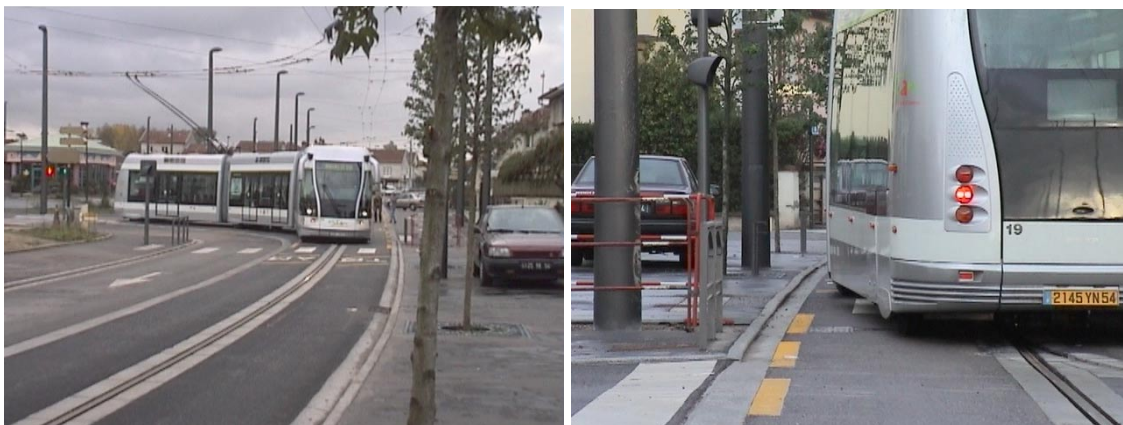
Les deux accidents ont eu lieu au même endroit, à la sortie du terminus d'Essey-Mouzimpré. L'accès et la sortie de ce terminus se font par une voie unique dans un site propre avec un rail de guidage dans la rue des Prés. La circulation des tramways se fait donc par alternance. En théorie, un appareil de voie situé à l'abord du terminus permet d'assurer l'alternance des départs et des arrivées. L'indisponibilité permanente de ces appareils de voie, ici comme sur l'ensemble de l'itinéraire, a contraint les conducteurs partant du terminus à emprunter le site propre en mode routier. En effet, ces appareils sont disposés de manière permanente afin de permettre le guidage des seuls tramway arrivant au terminus.

Photos de la sortie du terminus de Essey-Mouzimpré. Le tramway emprunte le site propre et longe le trottoir en sortie de virage. Sur la photo de droite, le poteau en cause dans les accidents de mars est entouré de barrières.

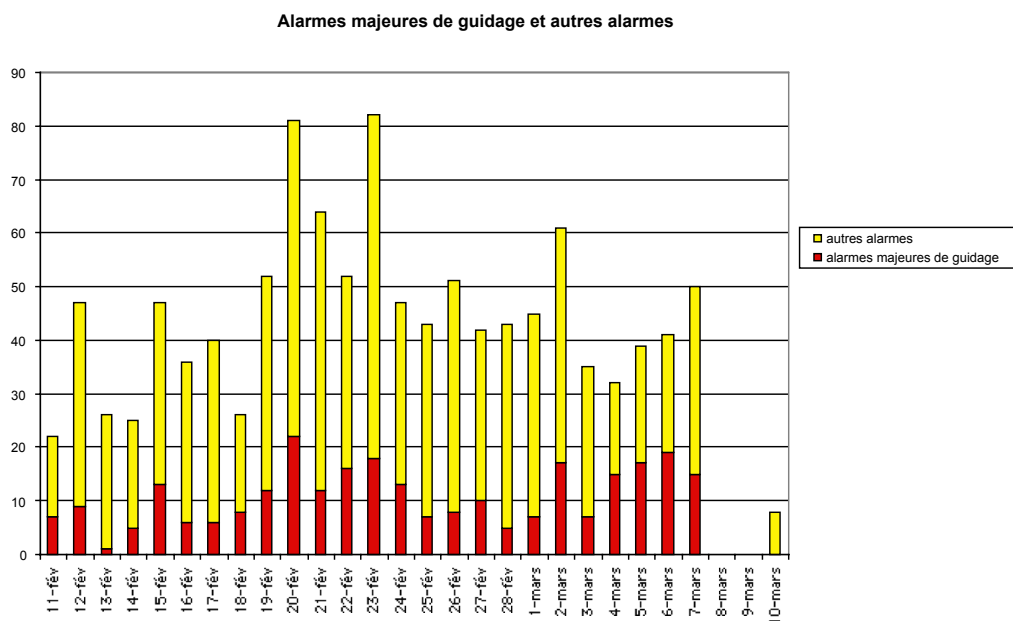
Quand on analyse les feuilles des signalements recueillis au centre de régulation, on se rend compte précisément de l'importance prise par les défauts et leurs alarmes. Alors que seulement 21 tramways sont en exploitation, plus de 1 100 signalement de défauts sont établis sur la période du 11 février au 10 mars 2001 soit plus de 40 signalements par jour. Contrairement à ce que dit la commission de la DDE, on se rend compte qu'il ne s'agit pas seulement d'alarmes sur des défauts mineurs mais que le nombre d'alarmes de défaut majeur concernant exclusivement le guidage c'est-à-dire à l'exclusion des alarmes de défaut majeur d'isolement, est loin d'être négligeable (cf. graphique ci-dessous).

Ces chiffres, s'ils sont à peu près fiables pour les alarmes de défaut majeur, minorent de manière importante, même si on ne peut le quantifier, les alarmes de défaut mineur ; ils donnent une impression de ce que les conducteurs ont vécu comme stress dans leur cabine.

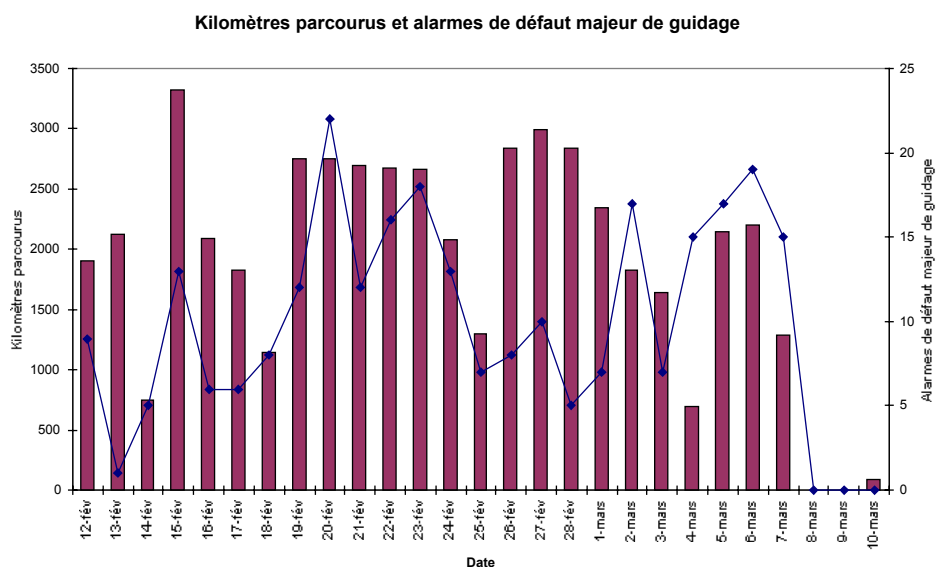
Par ailleurs, même si l'on ne retient que les signalements d'alarmes de défaut majeur concernant le guidage, on se rend compte de l'importance de la perturbation de l'exploitation qu'ils occasionnent. En effet, en théorie, comme le décrit le livret de bord réalisé par la CGFTE Nancy, la procédure à suivre, dans ces cas là, consiste à : *“Immobiliser la rame (...), arrêter l'alimentation électrique (...), appeler en urgent le PCR, informer la clientèle et évacuer en toute sécurité, attendre les instructions du PCR”* (p. 67 du livret de bord). Aucune autre procédure de traitement des situations d'alarme sur défaut majeur de transition n'est d'ailleurs prévue dans ce livret.

Le graphique ci-dessus permet de donner une impression de ce qu'aurait ajouté à la destructuration du réseau l'application systématique de la procédure d'évacuation des voyageurs en cas d'alarme de défaut majeur. Sans intervention réparatrice du conducteur ou des techniciens de Bombardier, les voyageurs auraient eu à subir plus de 10 interruptions de voyage par jour ! Ce remaniement informel de la procédure a consisté à reporter le poids de l'exploitation du réseau sur les seuls conducteurs, sans qu'ils aient bénéficié d'un quelconque soutien dans ce travail non prévu.

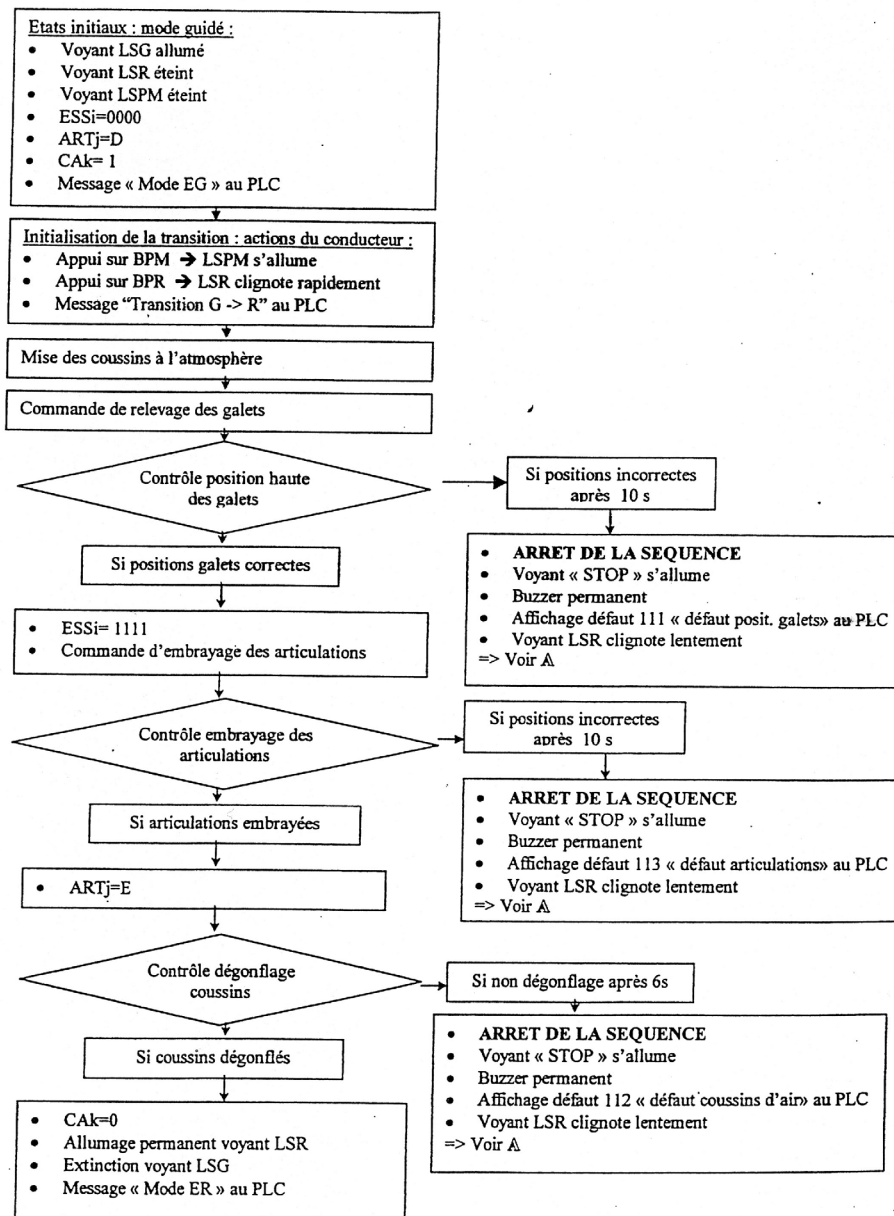
Séquence de passage du mode guidé au mode routier :

A : Interruption sur “Défaut Galets” (ou “Défaut art.” ou “Défaut coussins”)

Nota : à ce stade, une commande « Relecture » au PLC provoque la remise à jour des états de tous les systèmes connectés au PLC. En particulier si le défaut ayant généré l'allumage du « STOP » a disparu entre temps, ce voyant s'éteint.
