**Expertise pour le Comité d'Hygiène, de Sécurité et des Conditions de Travail
de la CGFTE Nancy**

**Analyse de l'exploitation du tramway sur pneu et du réseau hiérarchisé
des transports urbains de la Communauté Urbaine du Grand Nancy**

Accidents : est-il prudent de ne pas écouter les conducteurs ?

Note de travail — janvier 2002

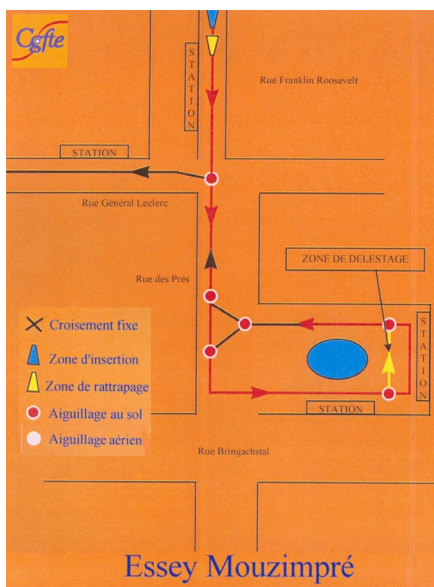
Plans de voie du terminus d'Essey-Mouzimpré (document CGFTE)

Les deux accidents ont eu lieu au même endroit, à la sortie du terminus d'Essey-Mouzimpré. L'accès et la sortie de ce terminus se font par une voie unique dans un site propre avec un rail de guidage dans la rue des Prés. La circulation des tramways se fait donc par alternance. En théorie, un appareil de voie situé à l'abord du terminus permet d'assurer l'alternance des départs et des arrivées. L'indisponibilité permanente de ces appareils de voie, ici comme sur l'ensemble de l'itinéraire, a contraint les conducteurs partant du terminus à emprunter le site propre en mode routier. En effet, ces appareils sont disposés de manière permanente afin de permettre le guidage des seuls tramway arrivant au terminus.
