Analyse de l'accident mortel de voyageur d'un tramway du réseau de Nice, survenu le 11 avril 2015

Robin Foot, LATTS, UMR CNRS 8134/École des Ponts ParisTech

Marne-la-Vallée, le 11 octobre 2017

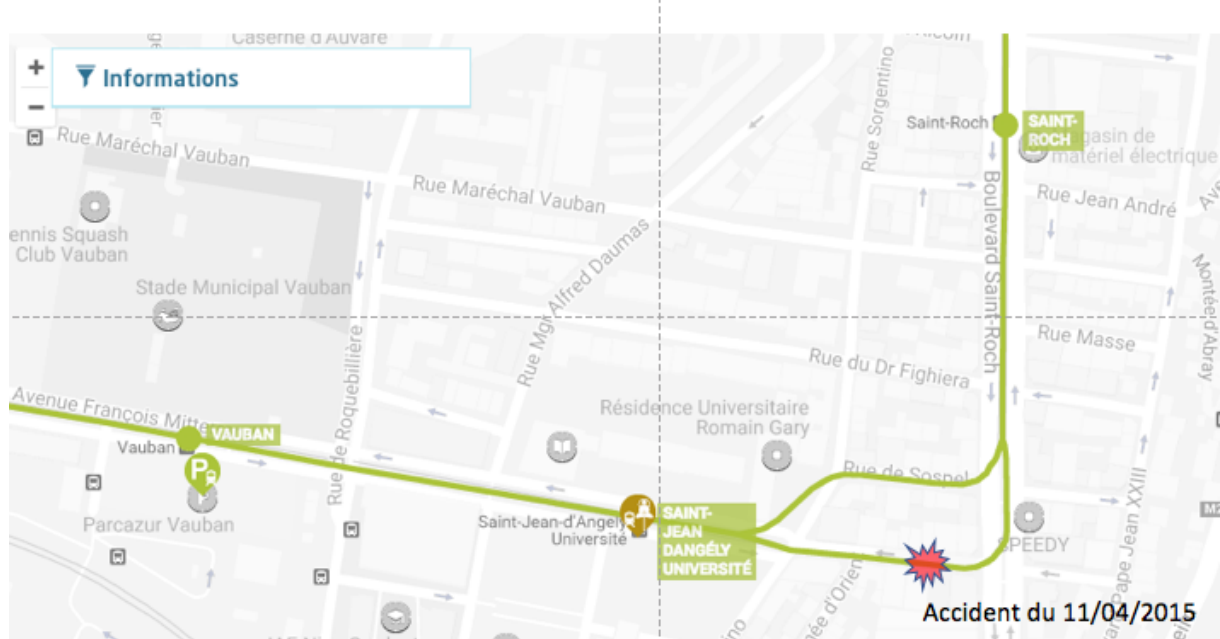
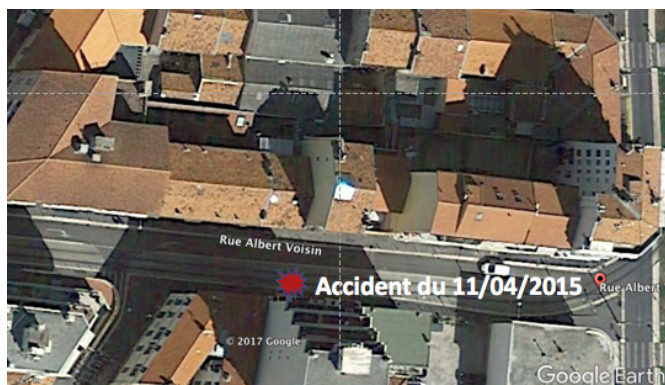
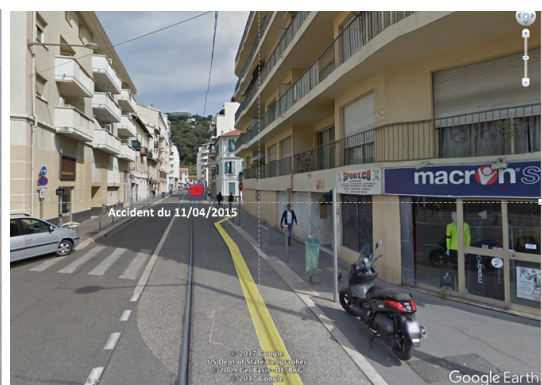
CARTE INTERACTIVE

L'accident a eu lieu le samedi 11 avril 2015 vers 8h26, rue Albert Voisin, à Nice. Cette rue est étroite. Il n'y a qu'une voie de tramway. Ceux-ci circulent de la Station Saint-Jean-D'Angely-Université vers la Station Saint-Roch. Le lieu de l'accident est indicatif car celui-ci n'est pas instantané.

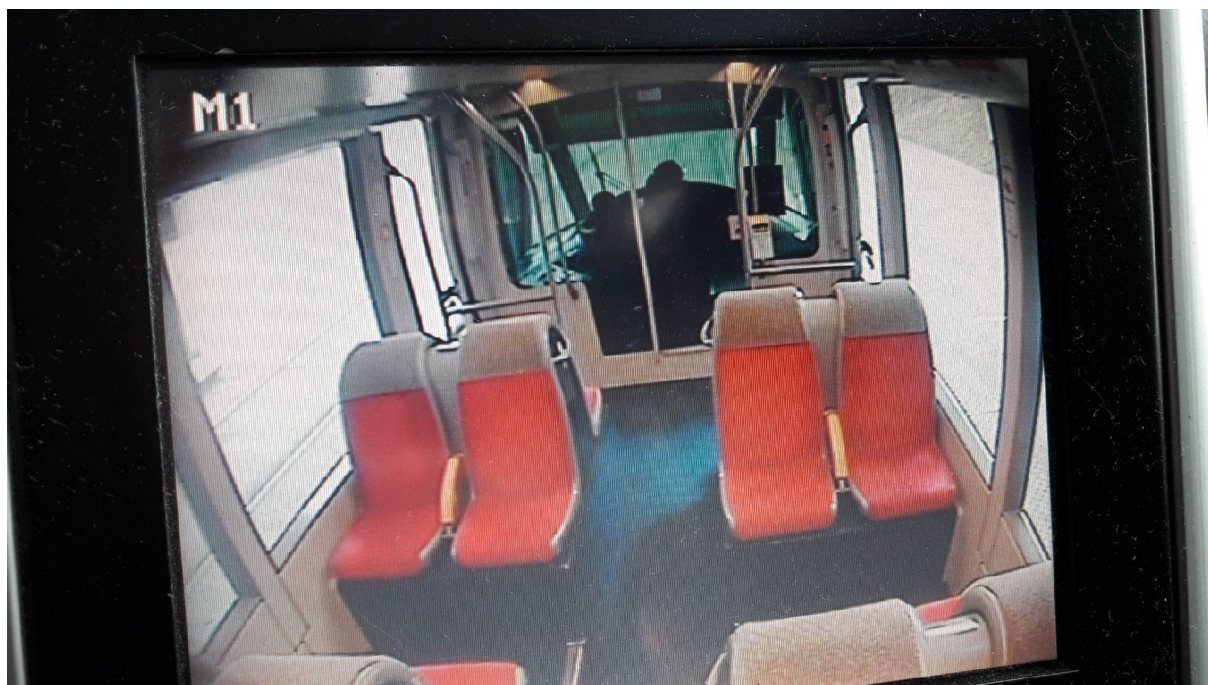
Photo d'écran de la caméra M1 de la rame 1023 prise le 01/10/2017.

Une photo d'écran d'une image de la vidéo intérieure prise par la caméra M1 de la rame 1023 le 1^{er} octobre 2017 (cf. ci-dessus) permet de se rendre compte que l'expression « *on distingue un véhicule* » manifeste que cette vue de la voiture impliquée dans l'accident ne permet pas de la voir précisément mais seulement de la distinguer.

Les photos présentées ont été prises pendant la reconstitution (31-54/314) et sont, quant à elles, parfaitement nettes. La mobilisation des images de la caméra M1 pour positionner la voiture de police peut faire douter qu'elle soit « *positionnée à l'emplacement exact où se trouvait un véhicule équivalent* » (p. 19/314). Le fait que le conducteur présent lors de cette reconstitution « *n'a pas formulé d'observation sur le positionnement du véhicule en stationnement à cheval sur le trottoir et le "bateau" d'entrée du garage de l'immeuble n°10 de la rue Albert Voisin* » (p. 19/314) ne signifie pas, compte tenu de la dissymétrie des personnes en présence, 10 personnes représentant l'autorité *versus* un conducteur dont l'action est évaluée dans une procédure judiciaire, qu'il aurait positionné la voiture de la même façon.

L'incertitude quant au nombre de personnes qui sortent de la voiture confirme l'imprécision des images qui ont servi à cette reconstitution.

Cette incertitude est d'autant plus grande que les images de M1 où on distingue la voiture ont, apparemment, été prises au moment où la rame est immobilisée si on en croit le rapport accident grave fait par RLA (p. 110/314).

Si cela est exact, cela signifie que les seules images que l'on a de la situation sur la voirie sont celles qui ont été prises à au moins, près de 30 mètres (28 m, distance parcourue depuis l'alarme sonore) de l'endroit où l'attention du conducteur a été mobilisée par la situation à risque qu'il voyait à ce moment-là, soit environ à 8h26'26", l'arrêt se situant à 8h26'31".
