Caractérisation des transferts d'eau dans une bande enherbée faisant partie d'un ouvrage végétalisé de filtration / infiltration des eaux de ruissellement de voirie

Kelsey Flanagan, Tala Kanso, David Ramier, Philippe Dubois, Eric Thomas, et al.. Caractérisation des transferts d'eau dans une bande enherbée faisant partie d'un ouvrage végétalisé de filtration / infiltration des eaux de ruissellement de voirie. Journées scientifiques 2015 du GFHN, GFHN, Nov 2015, Marne-la-Vallée, France. hal-01397414

CARACTÉRISATION DES TRANFERTS D’EAU DANS UNE BANDE ENHERBEE FAISANT PARTIE D’UN OUVRAGE VEGETALISE DE FILTRATION / INFILTRATION DES EAUX DE RUISSELLEMENT DE VOIRIE

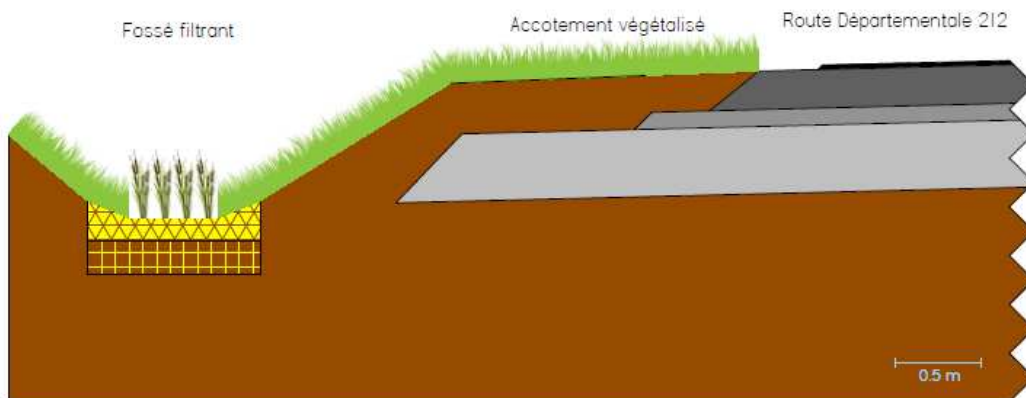
Figure 1 : Schéma de l'ouvrage à Compans

L'accotement végétalisé, large d'environ 1,9 m avec une pente de 3%, reçoit directement les eaux de ruissellement de la voirie. Cet élément assure un prétraitement de l'eau par filtration-décantation à travers la végétation en surface et une réduction du volume d'eau du fait de l'infiltration d'une partie de l'eau dans le sol. Cet accotement présente une texture essentiellement limoneuse (18,9% argile, 74,4% limon, 6,7% sable). Les résultats présentés ci-après sont les premiers travaux de caractérisation de cette partie de l'ouvrage.

L'eau ruisselle ensuite vers un fossé filtrant. Le fossé est divisé en biefs de 50 m séparés par des redans d'une hauteur de 0,5 m qui favorisent la mise en charge et l'infiltration au fond du fossé. Le sol originel du fossé a été remplacé par un massif filtrant composé de haut en bas par 0,2 m d'un mélange de terre végétale et de sable, un géotextile puis une couche de 0,2 m de graviers. L'eau arrivée dans le fossé percole à travers ce filtre avant de s'infiltrer dans le sol naturel. Lors de la conception de l'ouvrage, une attention particulière a été apportée au choix des plantes dans le fossé afin d'optimiser les processus de dépollution dans le substrat filtrant. Cependant, au bout de plusieurs mois de fonctionnement, les plantes présentes dans le fossé ne se développent pas de façon optimale.

Le site d'étude est un ouvrage de filtration et infiltration des eaux de ruissellement de voirie, mis en œuvre en 2012 sur un axe routier à forte circulation, la RD 212 à Compans (77). Ce site est situé à proximité de l'Aéroport Charles de Gaulle et dans une zone d'activité présentant plusieurs industries lourdes. Cette situation devrait potentiellement engendrer une forte pollution des eaux de ruissellement. L'ouvrage, conçu et géré par la Direction Principale des Routes du Conseil Départemental de Seine-et-Marne, consiste en un accotement végétalisé et un fossé avec une couche de substrat filtrant. La géométrie et le fonctionnement théorique de l'ouvrage sont présentés ci-dessous et illustrés dans la figure 1.

Par ailleurs, alors que la plupart des modèles destinés à simuler le fonctionnement des bandes enherbées considèrent un profil de sol uniforme, dans notre cas, la réalisation d'une tranchée met en évidence des inclusions (> 1,5 m à partir de l'enrobé) de la structure de la chaussée, (constituée d'une couche de liaison, d'une couche et base et d'une couche de limon traité) sous

l'accotement. Cette structure ne fait pas partie de l'ouvrage en soi mais joue très certainement un rôle important dans la circulation de l'eau infiltrée. La géométrie exacte de cette structure est assez mal connue, sa réalisation étant susceptible de différer de la coupe théorique et de varier longitudinalement.
